PÅ SKULDEREN AF EN FREDNINGSMEDARBEJDER

Af Helle Nysted Andersen, Bygningskultur 2015

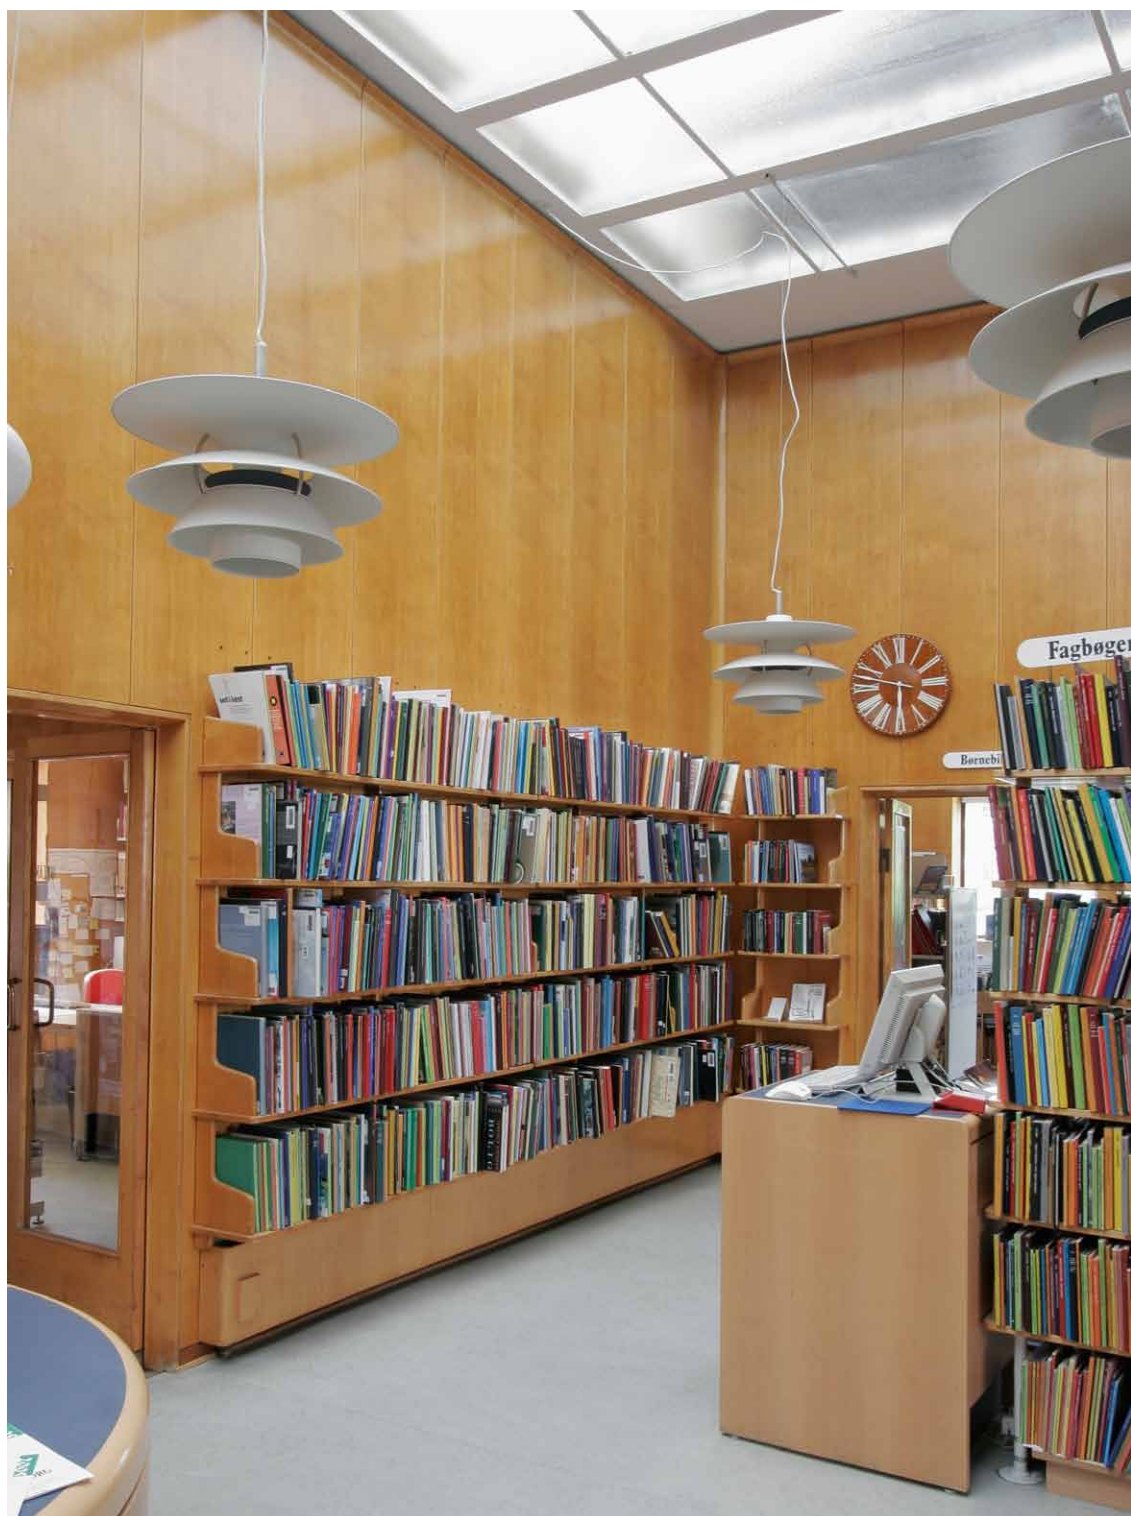
Arkitektoniske værker fremstår i bedste fald med en stor grad af bearbejdning ned til mindste detalje. Her ses Nyborg Biblioteks velbevarede interiør med ahornfineret vægbeklædning og reoler af Hans J. Wegner. Foto: Kulturstyrelsen.

gøres, for at bygningens bærende fredningsværdier kommer til at træde endnu bedre frem. I tilfældet med Nyborg Bibliotek anbefalede Kulturstyrelsen eksempelvis at nedtage nogle flere gipspladelofter for at fremdrage det oprindelige loft.

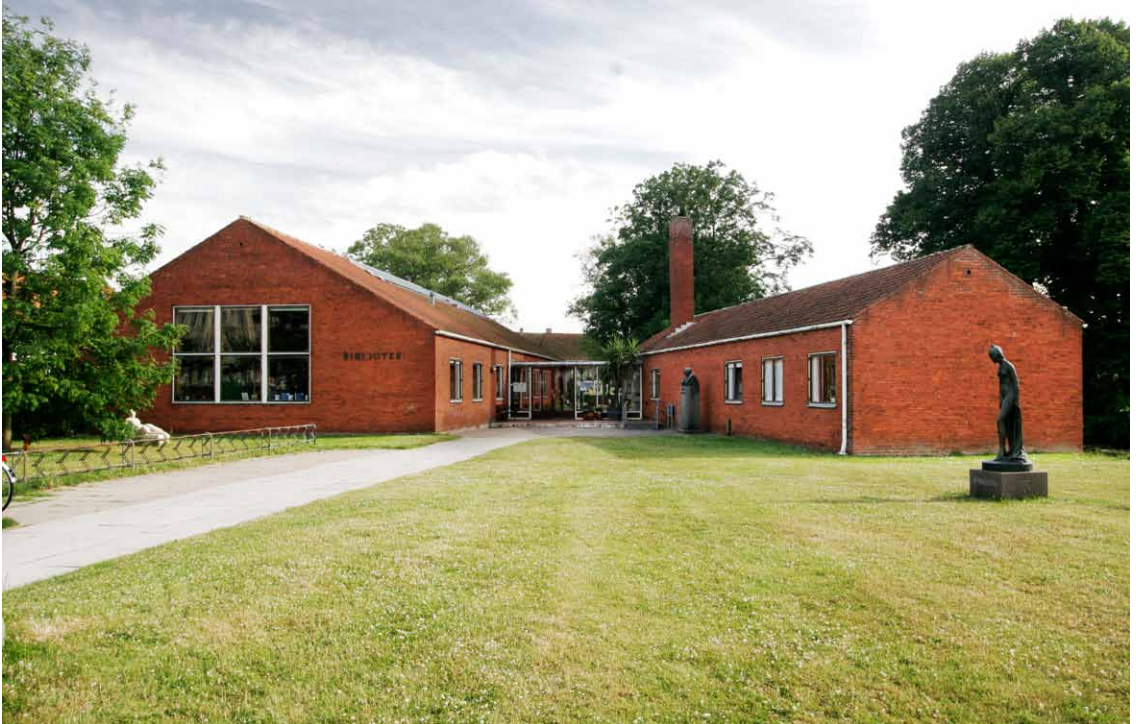
Nyborg Bibliotek, der er opført i 1938-39 efter tegninger af Flemming Lassen og Erik Møller, er et godt eksempel på et arkitektonisk værk, som er skabt ud fra en samlet kunstnerisk idé. Foto: Kulturstyrelsen.

Et godt eksempel er Nyborg Bibliotek, som blev opført i 1938 af Erik Møller og Flemming Lassen og blev fredet i 1986 som et hovedværk i dansk arkitekturhistorie. Biblioteket var med sin arkitektur banebrydende for den funktionelle tradition i Norden. Men i det store billede udgør denne type værkfredninger kun en lille del af de bygninger, som Simon Harboe og hans kollegaer besøger i disse år for at kortlægge deres bærende fredningsværdier. Det skyldes, at det meste af den moderne arkitektur, som er fredet, er fredet efter 1990.

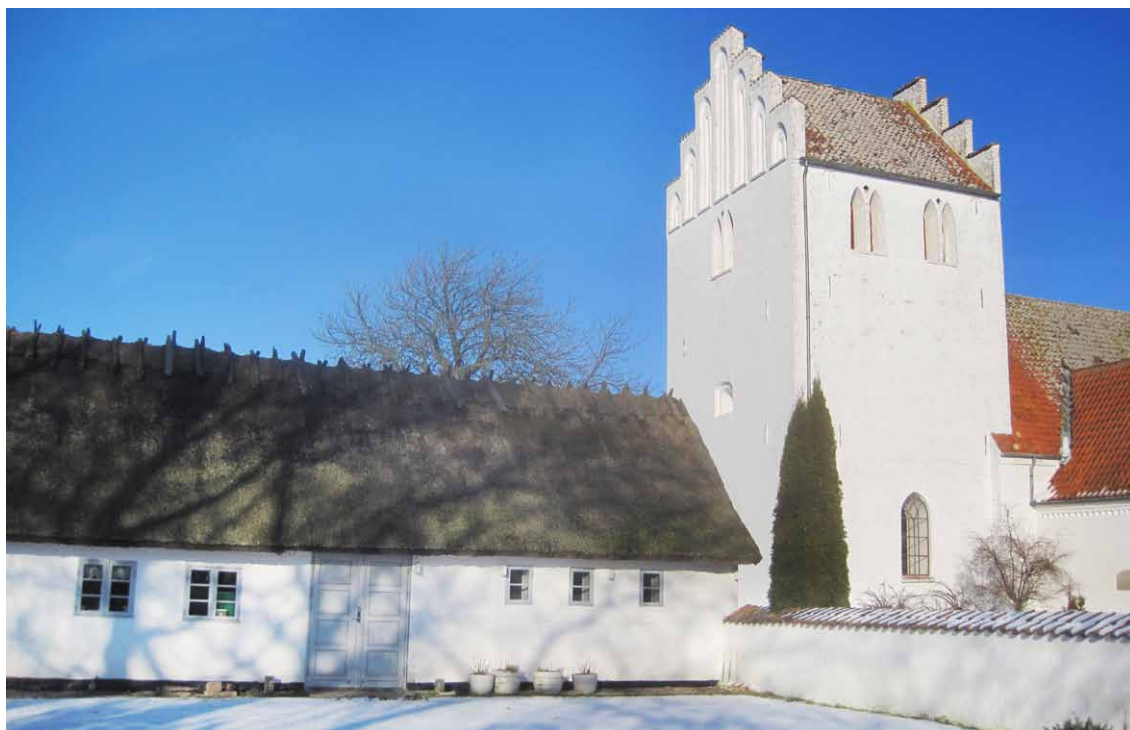
Legathuset i Alsted ved Fjenneslev, set fra haven. Til højre ses noget af sognekirken og kirkegårdsmuren, vigtige elementer i det samlede, historiske kulturmiljø i Alsted. Foto: Helge Torm.

Ifølge Simon Harboe er Legathusets bærende fredningsværdier først og fremmest miljømæssige og kulturhistoriske, som i dette tilfælde er koblet tæt sammen: "Her indgår den tretten fag lange, hvidkalkede og stråttækte længe nemlig som et vigtigt element i det samlede historisk dominerede kulturmiljø omkring Alsted Kirke og præstegården, der ligeledes er fredet."

Legathusets miljømæssige værdi relaterer sig netop til længens beliggenhed umiddelbart vest for Alsted Kirke. Kirkegårdsmuren er også et vigtigt samlende element i det historiske kulturmiljø. Muren er bygget sammen med Legathusets østvendte gavl, som afgrænser både den foranliggende gårdsplads og den sydvendte have.

Set udefra knytter Legathusets kulturhistoriske værdi sig til længens oprindelige hovedform med de ubrudte, stråttækte tagflader samt det egnskaraktéristiske, kalkede bindingsværk og mindre vinduesåbninger. I Legathusets indre er dele af den ældre planløsning samt de ældre konstruktioner, herunder loftsbjælkerne, bevaret. Disse bygningselementer fortæller samtidig om bygningens oprindelige udtryk og brug, og derfor udgør de kulturhistoriske værdier.

Men at Legathusets værdisætning især fokuserer på bygningens miljømæssige og kulturhistoriske værdi, betyder ikke, at den ikke har arkitektonisk værdi, og Simon Harboe peger på bygningens enkle og traditionelle fremtræden med sort sokkel, hvidkalkede mure, helgavle og et ubrudt, stråttækt tag med en enkelt skorstenspipe i rygningen. Han tilføjer, at den uregelmæssige vinduessætning og bindingsværksfagernes

varierende bredde bidrager til indtrykket af en ældre, ydmyg længebygning. En bygning, som har formået at bevare sin hovedform og prunkløse udtryk trods flere ombygninger.
